Miljøkontrolrapport - Danmark

TAG-nr.		Sprog			Internt dokumentnr.			
ikke relevant		Dansk			ikke relevant			
Registreringskoder		ADM-dokument nr.						
Kontraktnr.	Arbejdspakke	Projektnr.	Kontrahent	Områdenr.	Disciplinkode	Dokumenttype	Løbenr.	Sprog
BP/2022/03/001	SUR	PL8	MEW	12	V00	RA	00001	DK
Områdenr.	Områdetype	PL8-MEW-12-V00-RA-00001-DK						
12	Havområde – DK

Baltic Pipe-projektet er udviklet af GAZ-SYSTEM S.A. og Energinet.dk som medinvestorer. Baltic Pipe-offshorerørledningen med en ydre diameter på 36" er installeret mellem Danmarks østkyst og Polens nordkyst, og blev sat i drift i 2022.

Hovedformålet med denne rapport er at redegøre for de miljømæssige forhold på havbunden i Østersøen efter endt anlægsarbejde, for at opfylde de krav, der er fastsat i de relevante tilladelser til Baltic Pipe-projektet.

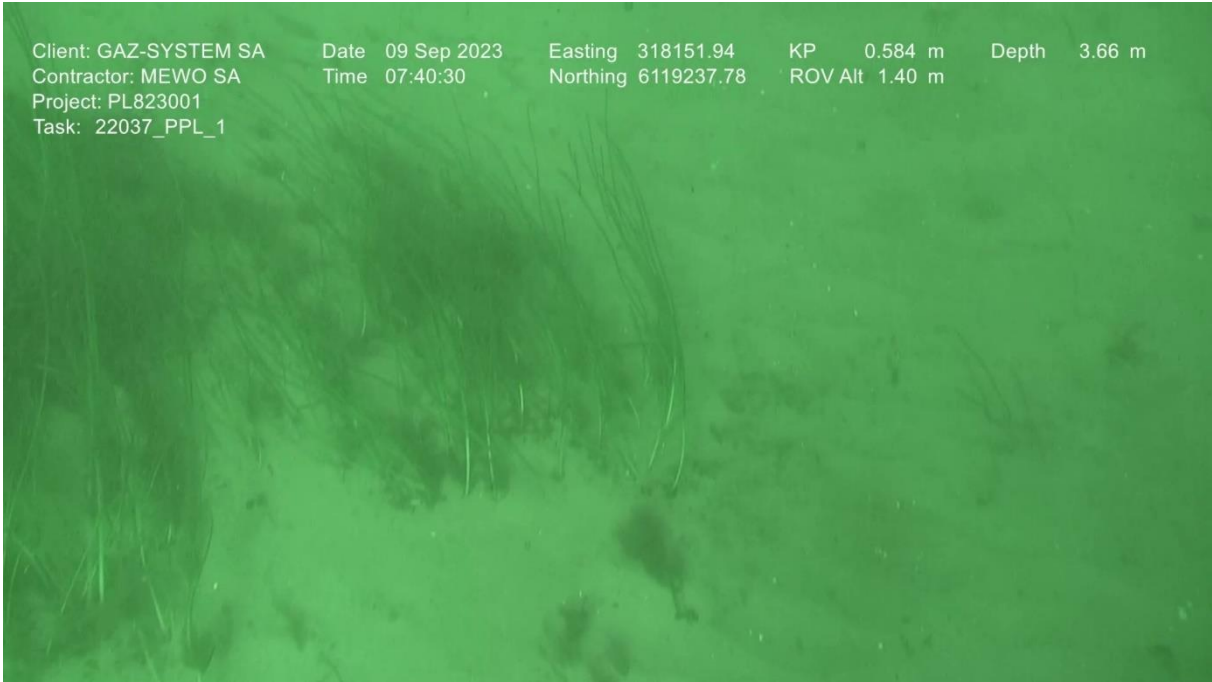
*Figur 7. En klumpe af ålegræs på transekt PPL\_1 (Kp 0,584)*

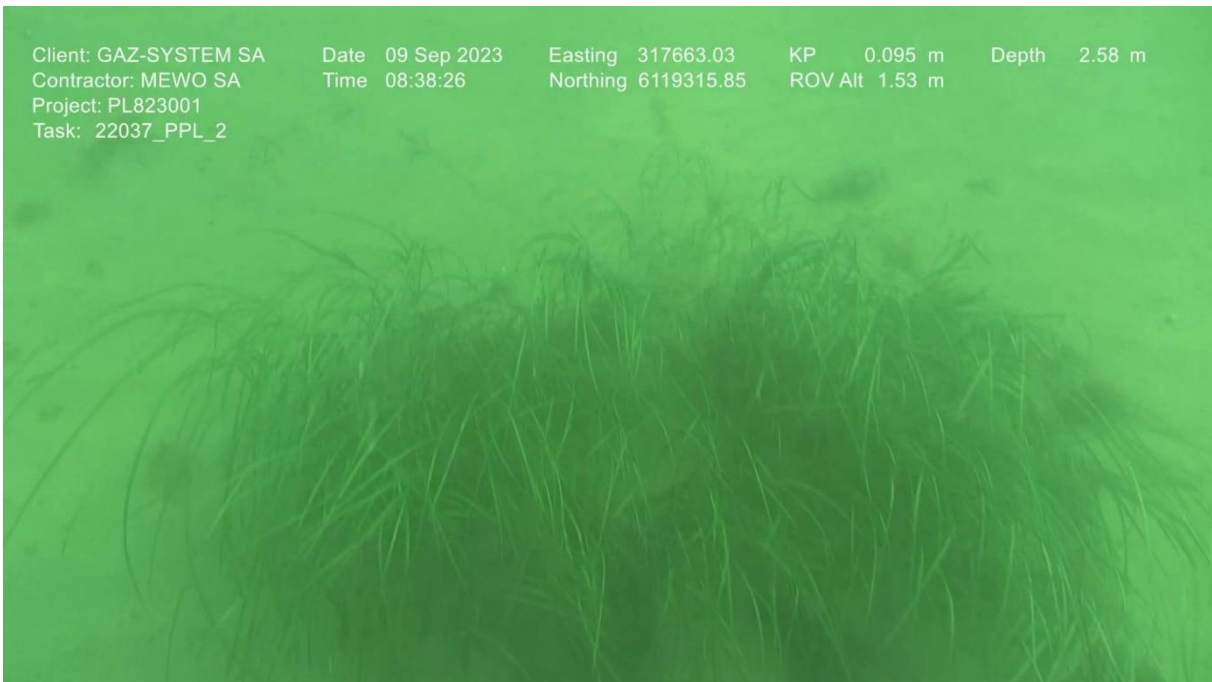
*Figur 8. En enkelt klumpe af ålegræs på transekt PPL\_2 (Kp 0,095)*

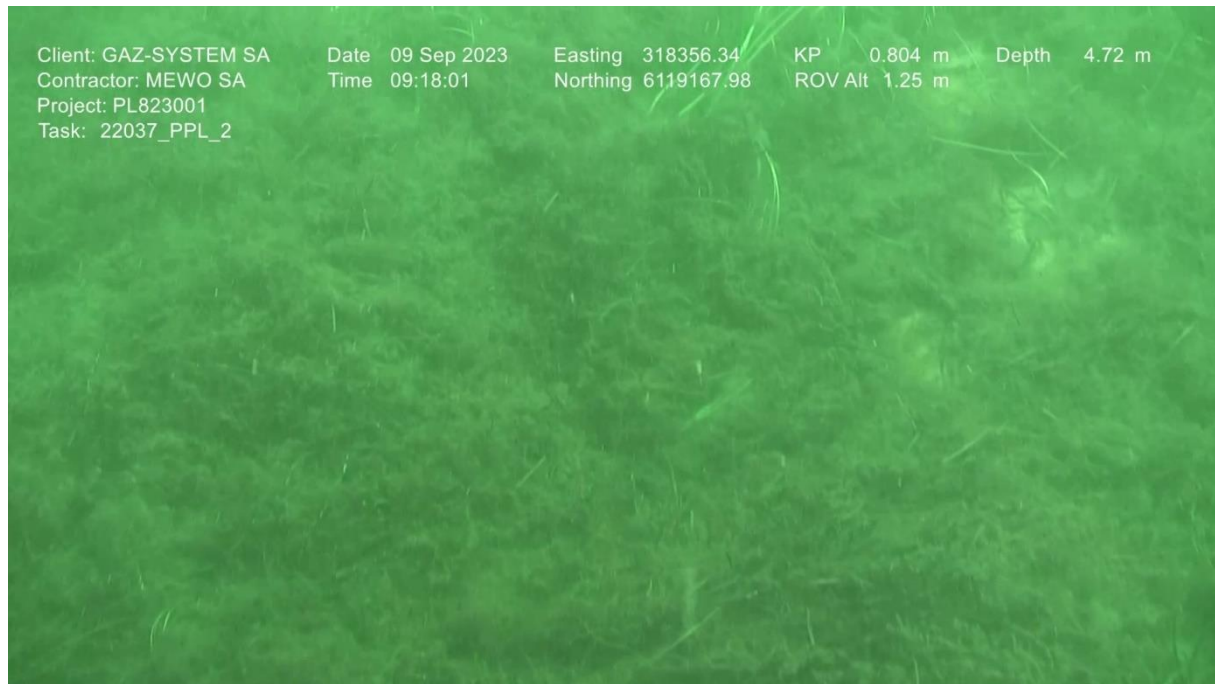
*Figur 9. Ålegræs dækket med en måtte trådalger på transekt PPL\_2 (Kp 0,804)*

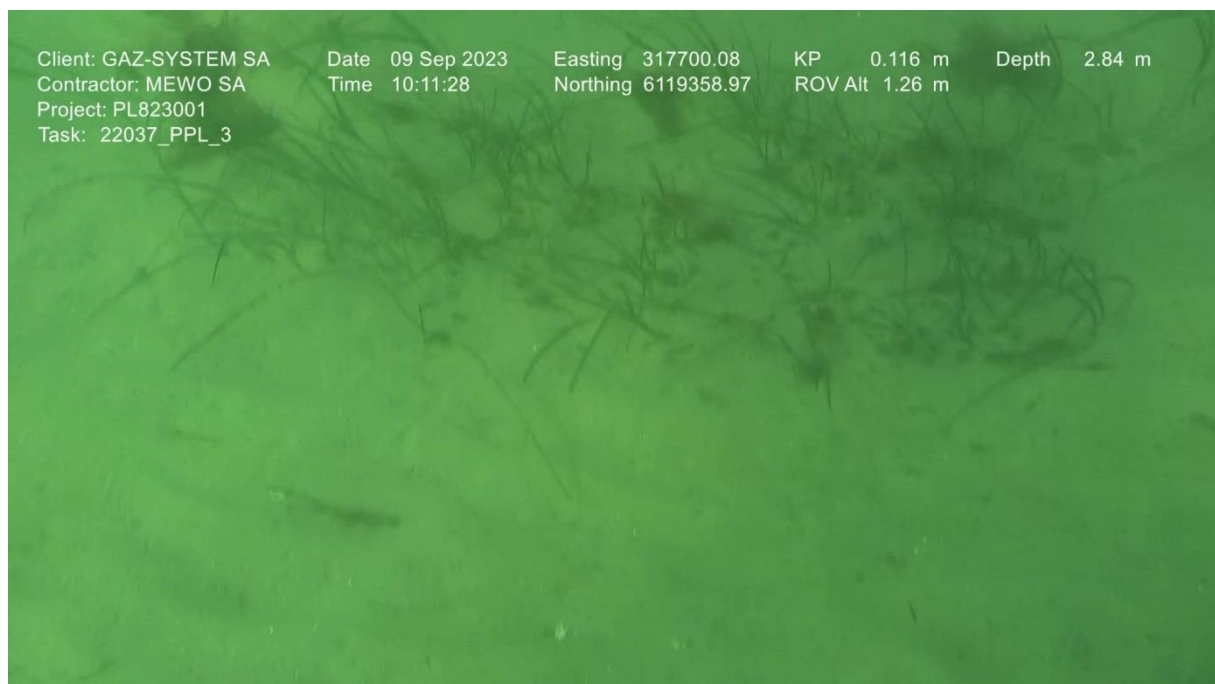
*Figur 10. En enkelt klumpe af ålegræs på transekt PPL\_3 (Kp 0,116)*

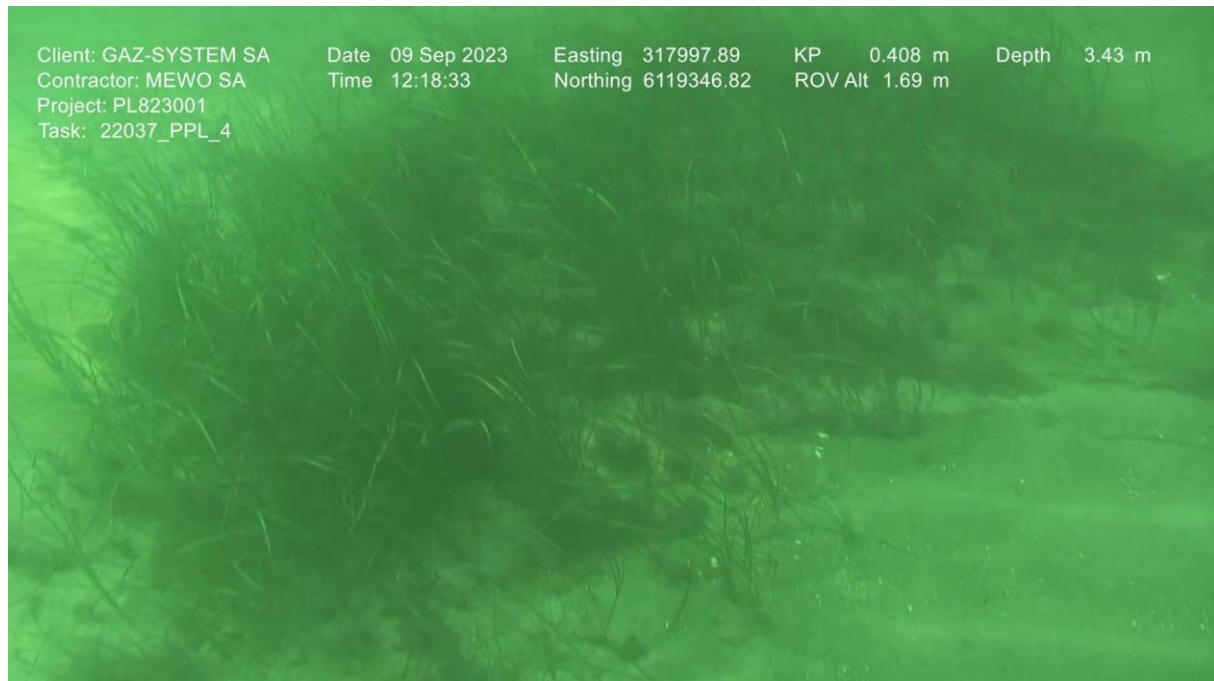
*Figur 11. En bræmme af ålegræs på transekt PPL\_4 (Kp 0,408)*

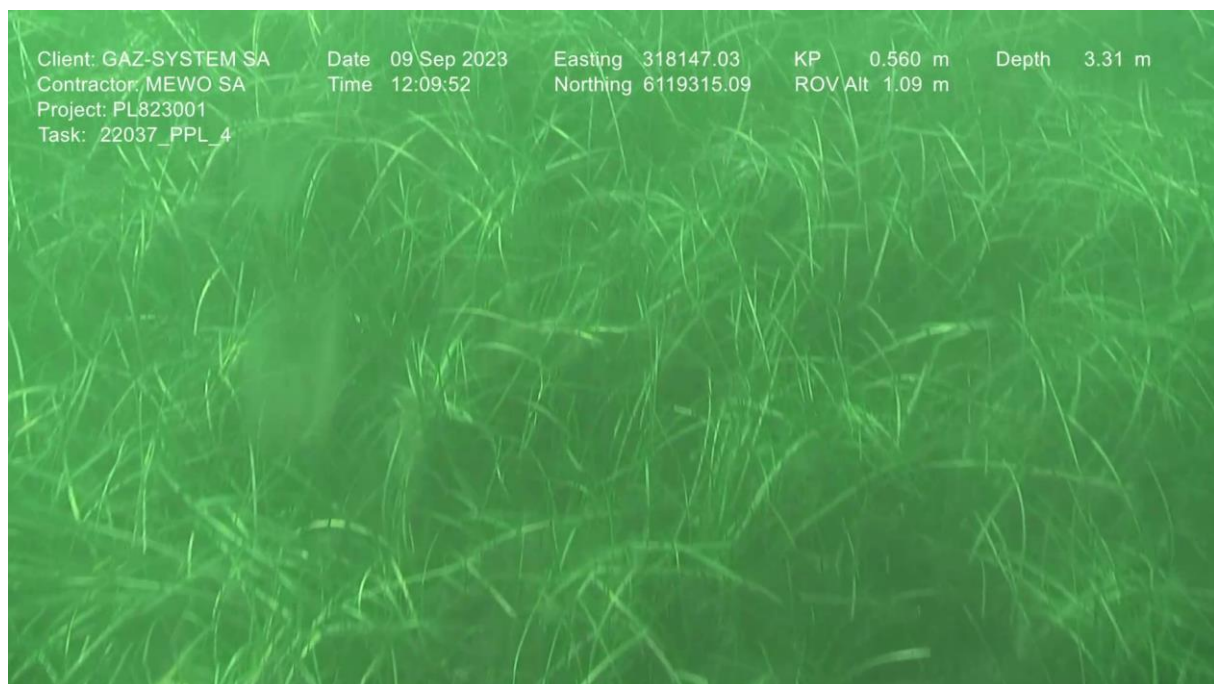
*Figur 12. En eng af ålegræs på transekt PPL\_4 (Kp 0,541–0,565)*

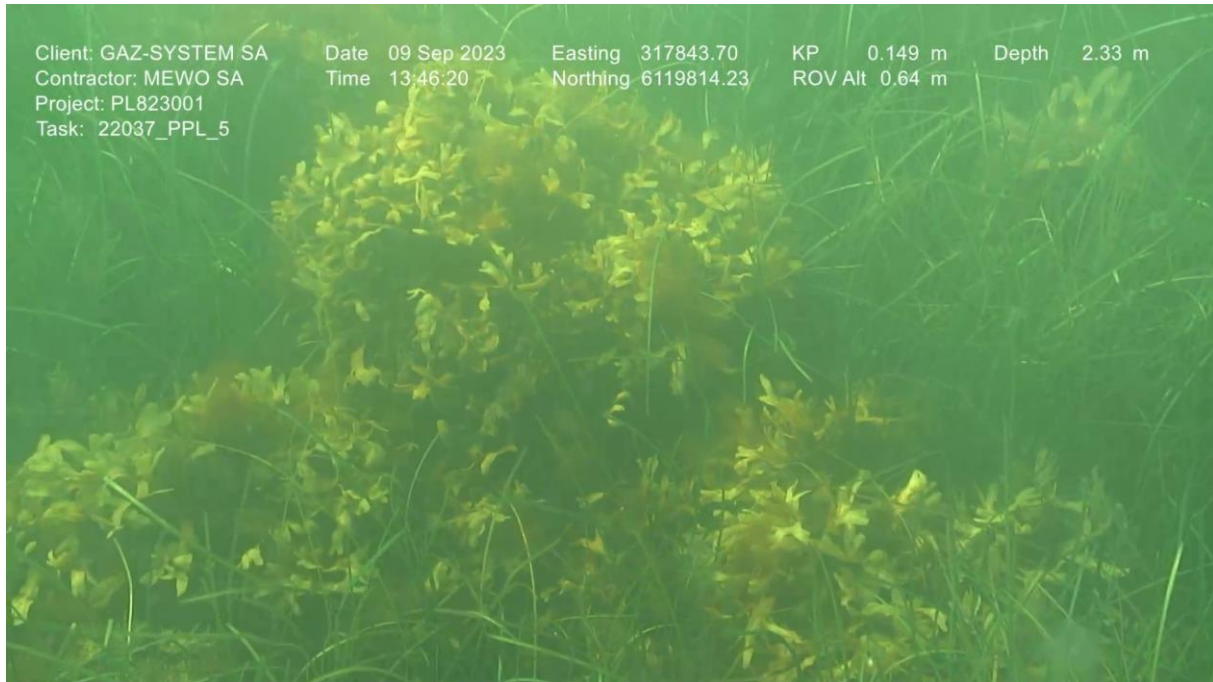
*Figur 13. Fucus vesiculosus på transekt PPL\_5 (Kp 0,149)*

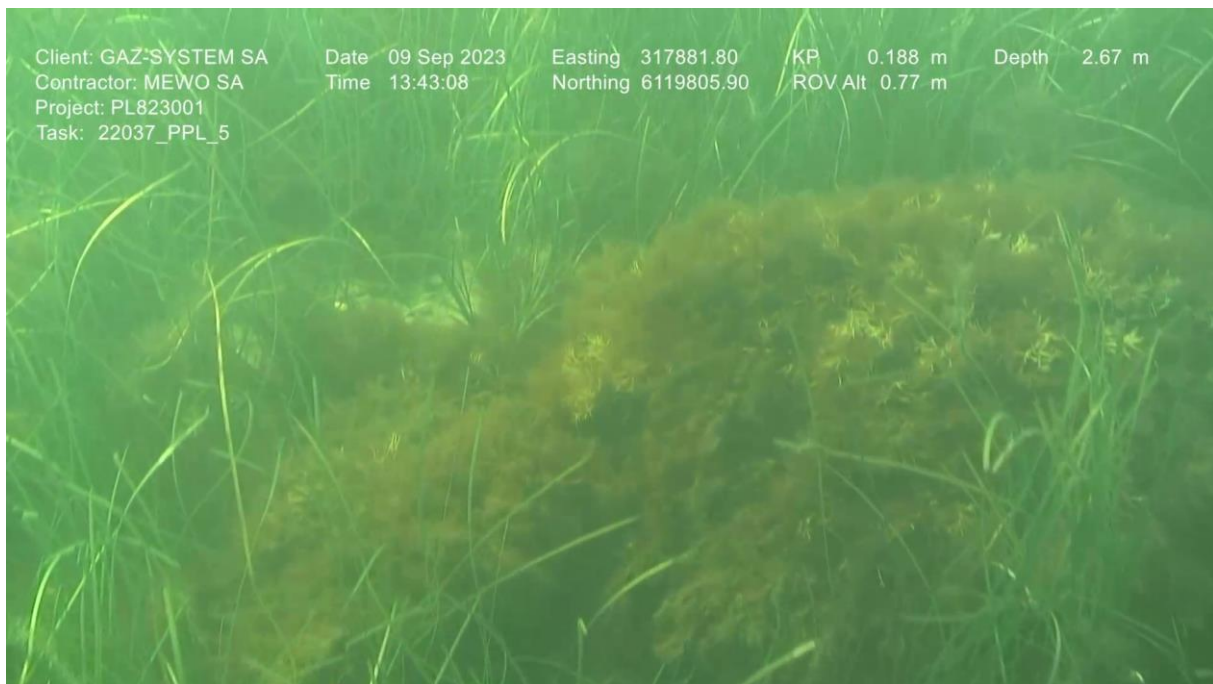
*Figur 14. Furcellaria lumbricalis på transekt PPL\_5 (Kp 0,188)*

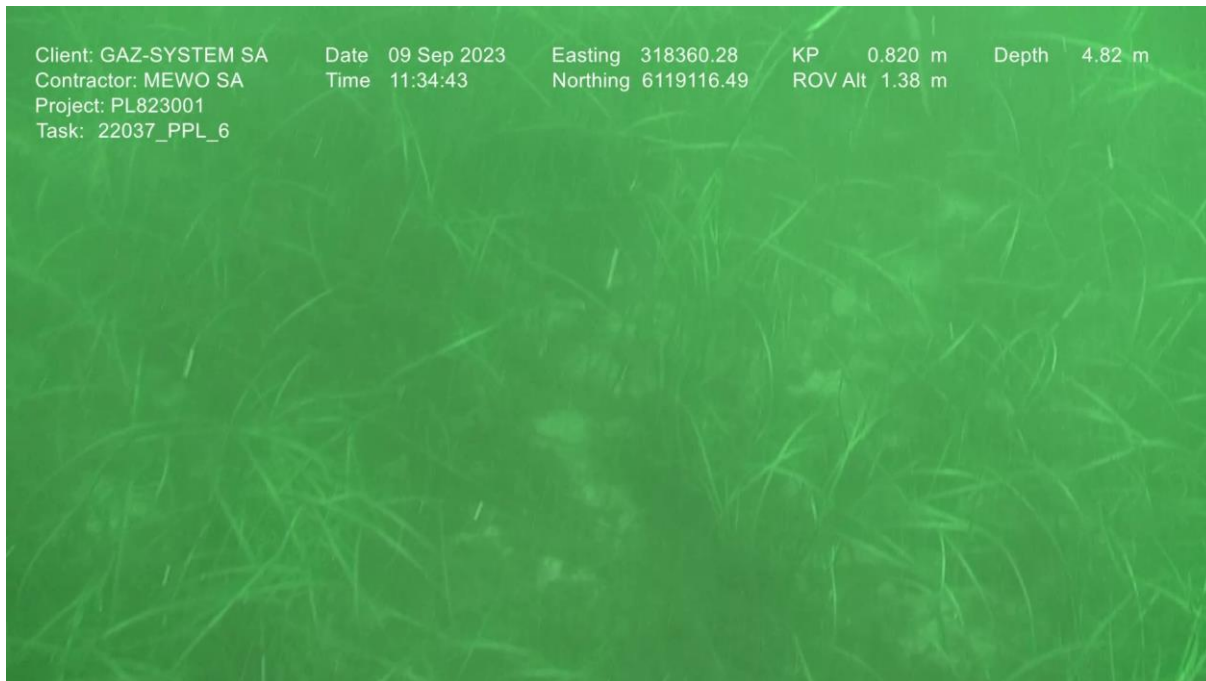
0,220–0,999	6	tætte enge af ålegræs
<b>Transekt PPL_6 – 75 m syd for centerlinjen</b>		
-0,008–0,778	6	enge af ålegræs med sandpletter
0,778–0,840	2	enkelte eller sparsomme klumper af ålegræs (Figur 15)
0,840–1,002	1	ingen vegetation

Figur 15. Ålegræs på transekt PPL\_6 (KP 0,820)
